一般住宅 外壁北側

■施工前 ⇒ 汚れ・藻を除去後 OSGC2000 K15 (抗菌剤配合) を施工

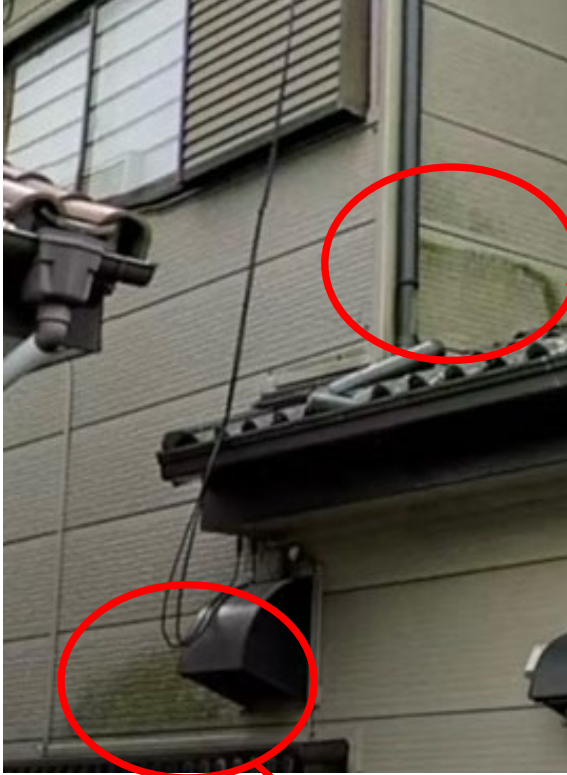
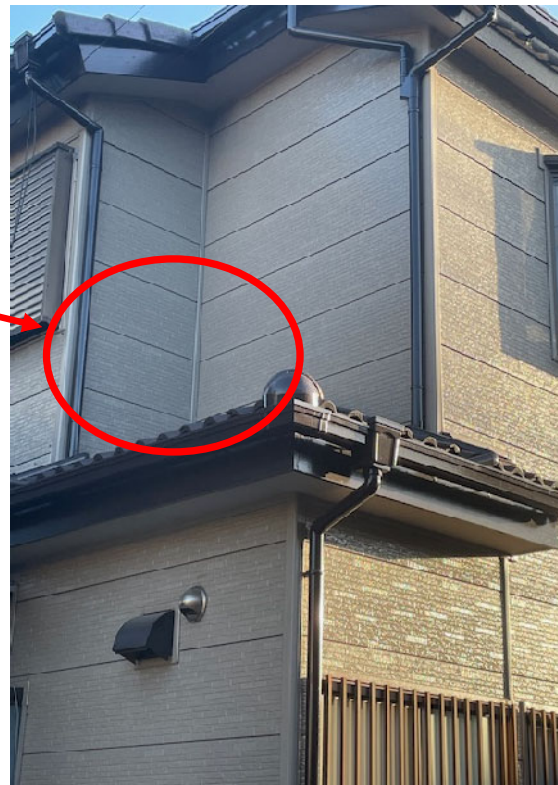
油汚れ・藻・水垢

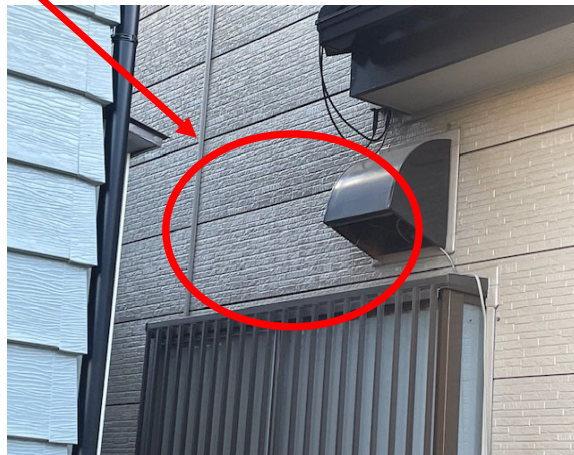
■施工 3年経過

汚れ付着・藻の発生は見られない

鳥ふん被害もあったが雨で流れ落ちている
